CEMENTSLUIER OP GLAS

Oorzaak, preventie en reinigingsmethode

Dit document geeft achtergrondinformatie over de diverse oorzaken van het ontstaan van cementsluis op glas, de preventieve maatregelen die genomen kunnen worden om de oorzaak weg te nemen en de verschillende reinigingsmethoden.

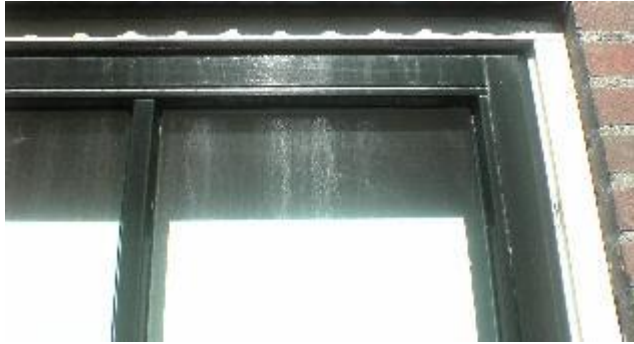
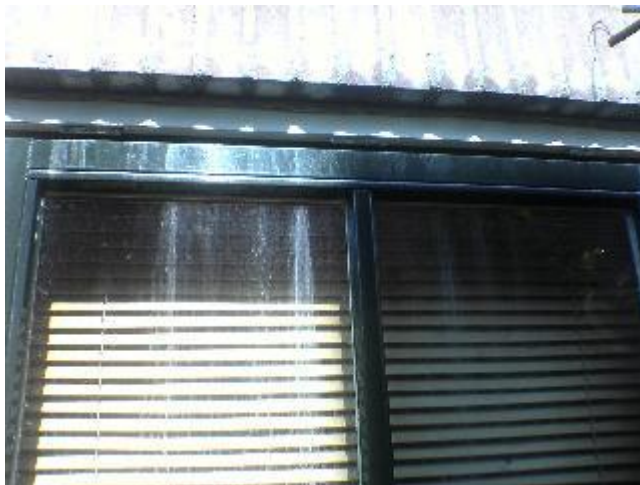
Cementsluier is herkenbaar in de vorm van geëtste strepen en vlekken op het buitenoppervlak van het vensterglas (zie onderstaande foto's).

Voorbeelden van cementsluier op glas

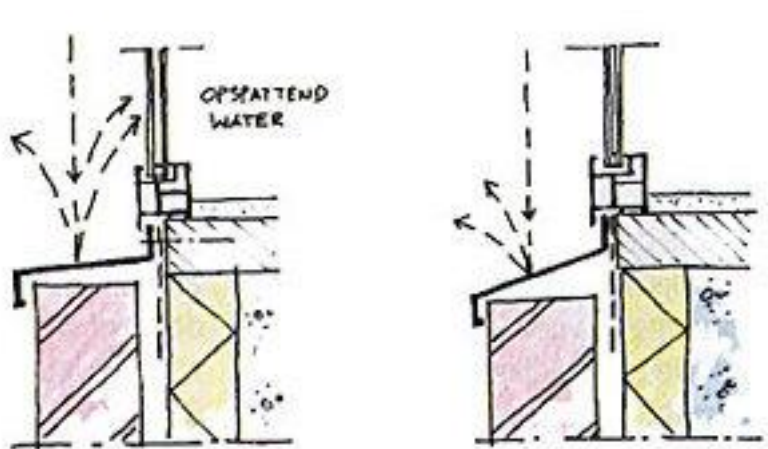
Tekening 1

Een te kleine hellingshoek (zie tekening 1) van het kozijn (waterslagprofiel) veroorzaakt spetters op het glas wat de kans op aanslag vergroot. Bij een grotere hellingshoek (zie tekening 2) spat het water van het glas af.

Tekening 2

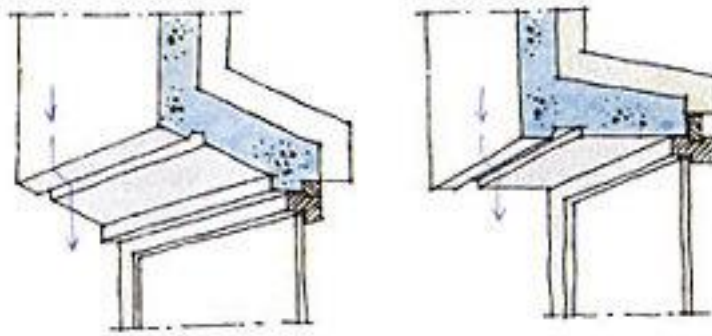
Het ontbreken van een waterhol.

Een waterhol verbreekt de stroom water en zorgt ervoor dat het water niet langs het glas loopt. (zie tekeningen)
